**Modul IV – Baulücke**

# **Holzschutz: Terrassen. Dos and dont's**

Claudia Koch, Holzforschung Austria, Wien

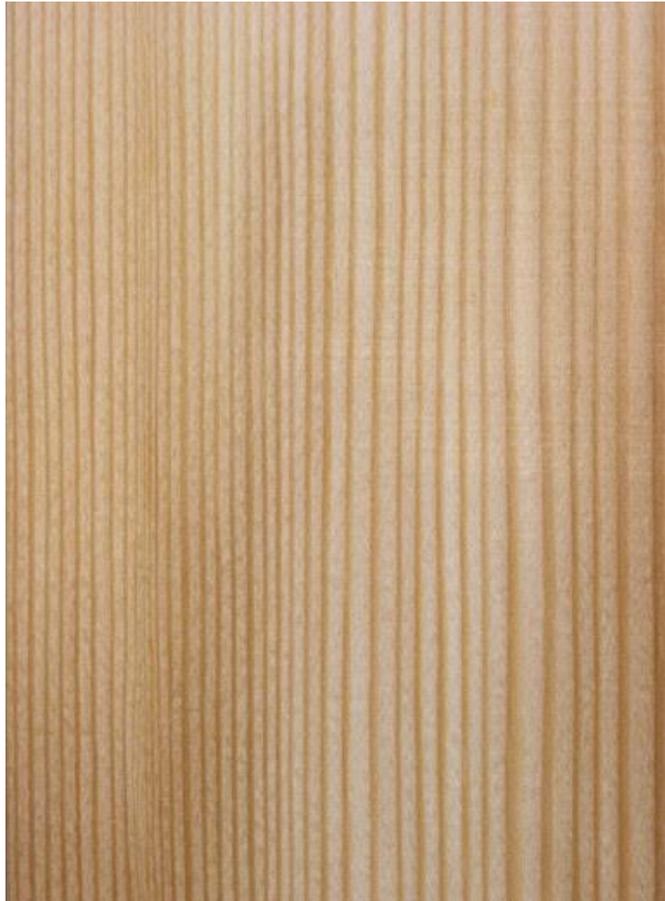
# Lärche (*Larix decidua*; *Larix sibirica*)

Klasse 3-4

Herkunft: Europa; Sibirien (FSC/PEFC)

Rohdichte: 0,58

Quell-/Schwindmaß: 5,6 %

- Schieferbildung  
→ Jahrringlage
- Verfärbungen durch Eisen  
→ Metallarbeiten vermeiden!
- Auswaschen von Holzinhaltstoffen  
→ Wasserableitung
- Harzaustritte  
→ Sortierung

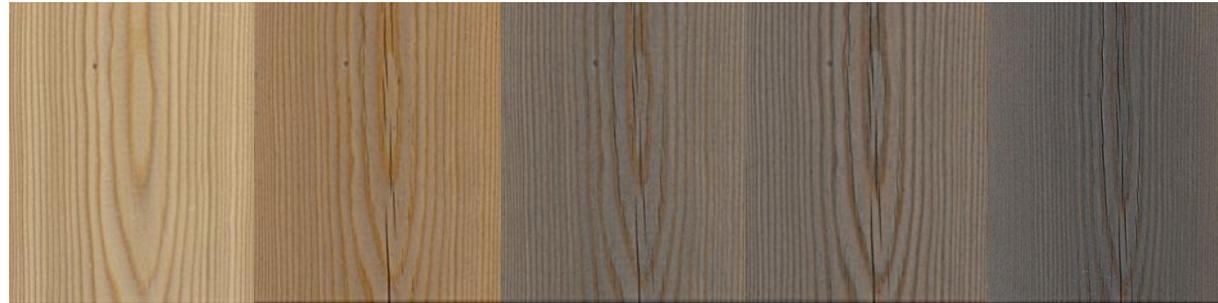
Lärche

- Bräunung durch Sonnenlicht (UV-Anteil)
- Auswaschen des Lignins
- Vergrauen durch Schmutz und Mikroorganismen
- Erosion, Rissbildung

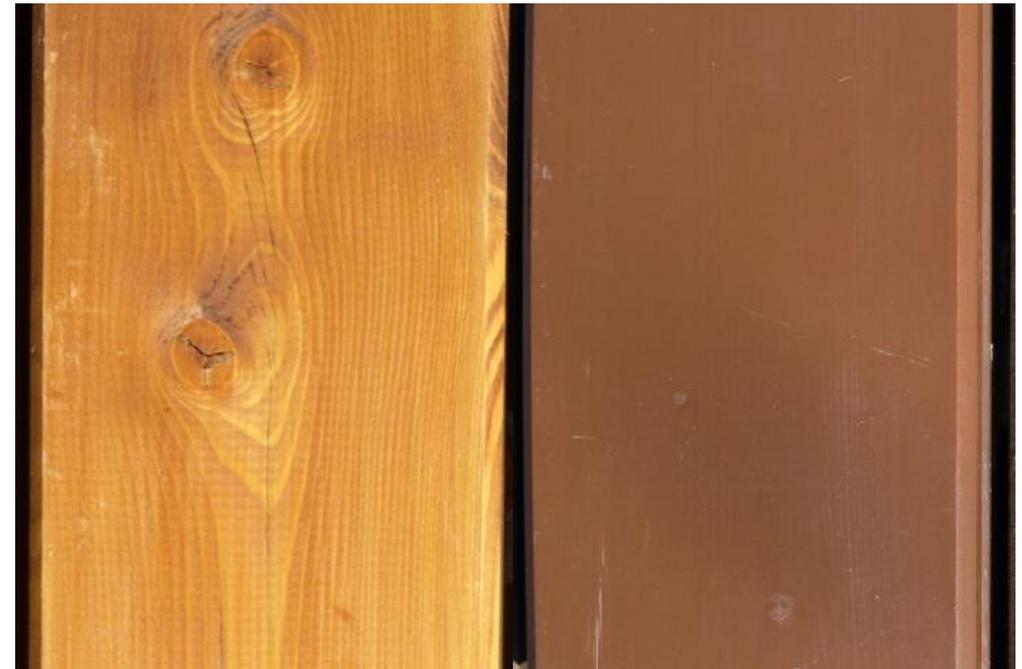
- Lasur/Öl oder deckender Lack
  - Imprägnierlasuren, Öle und Dünnschichtlasuren  
Schichtdicke 0 - ca. 20  $\mu\text{m}$
  - Mittelschichtige Lasuren und Lacke  
Schichtdicke ca. 20 - 60  $\mu\text{m}$
  - Dickschichtige Lasuren und Lacke  
(Schichtdicken von mehr als 60  $\mu\text{m}$ )

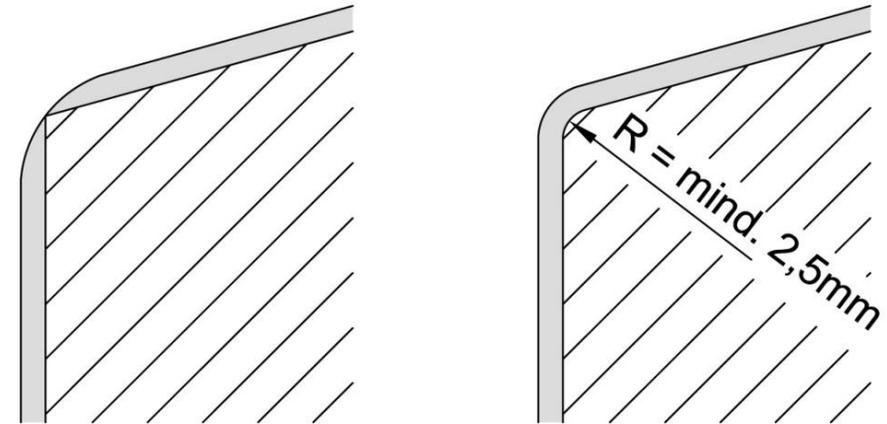
# Beschichtung Terrasse

- wenn Oberflächenbeschichtung, dann vorzugsweise nicht-filmbildende
  - dünnere Lasuren pflegeleichter
  - farblose Lasuren und Öle nicht geeignet
- bei filmbildender Beschichtung:  
Kanten runden
- regelmäßige und rechtzeitige Wartung!

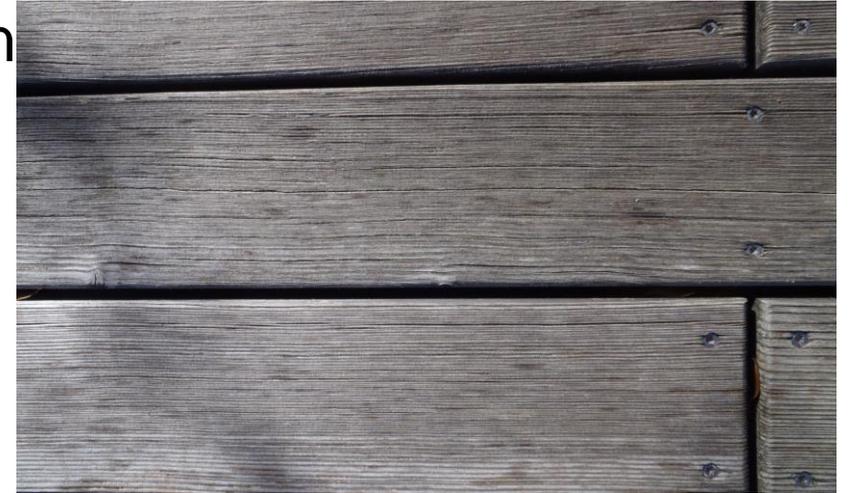
- Rift-/Halbriftbretter haben günstigere Eigenschaften

- Bretter mit stehenden Jahrringen
- Mehrkosten!

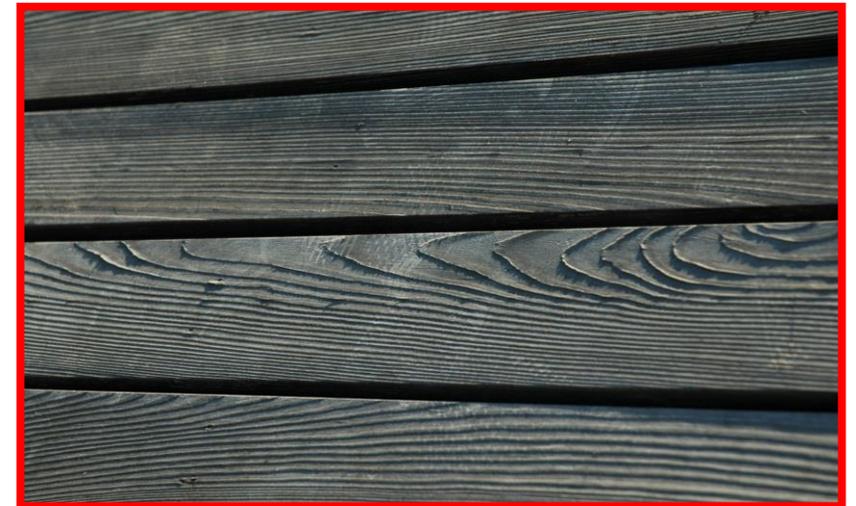
- Fladerbretter

- Bretter mit liegenden Jahrringen
- Linke Seite oben bevorzugen

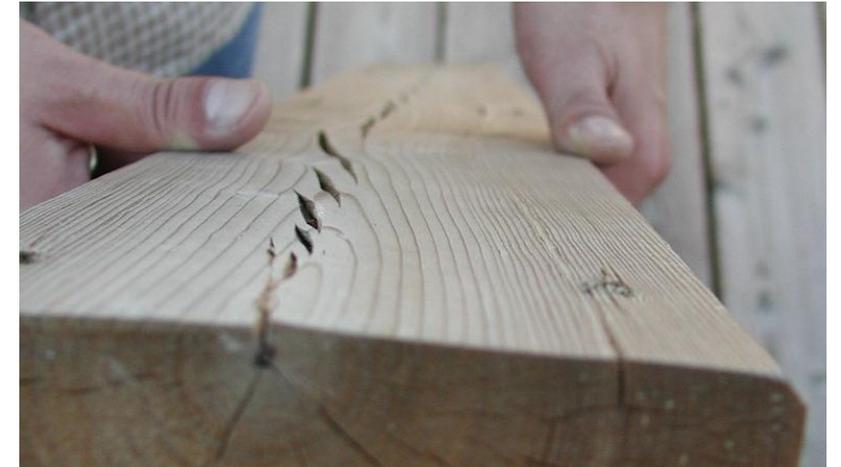
- Kernbretter vermeiden

- Markröhre
- Rissbildung

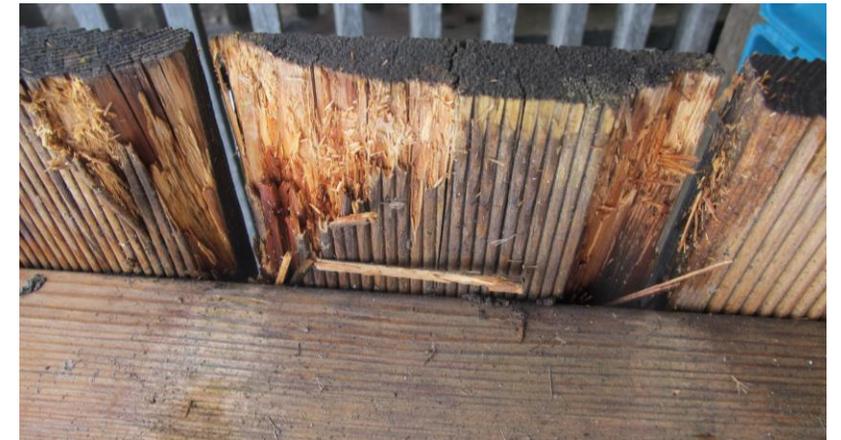
- Splint vermeiden

- hellere Farbe
- nicht dauerhaft
- Splintholzanteil  
max. 5% pro Holzstück  
auf max. 15% der Terrasse

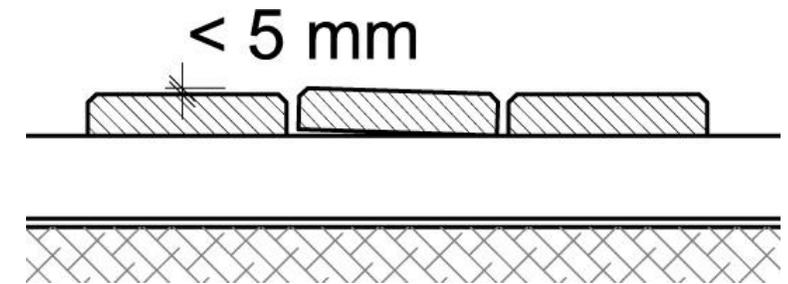
# Befestigungsmittel

- Aufgaben
  - Lagesicherung längs und quer
  - Bewegung in einem gewissen Ausmaß zulassen
  - Stolperfallen vermeiden
- sichtbar geschraubt
  - Mindestschraubendurchmesser Holz UK  $\geq 5$  mm
  - Mindestschraubendurchmesser Alu UK  $\geq 5,5$  mm
- nicht sichtbar
  - geschraubt
  - Befestigungssysteme
  - nachträglicher Austausch einzelner Bretter?

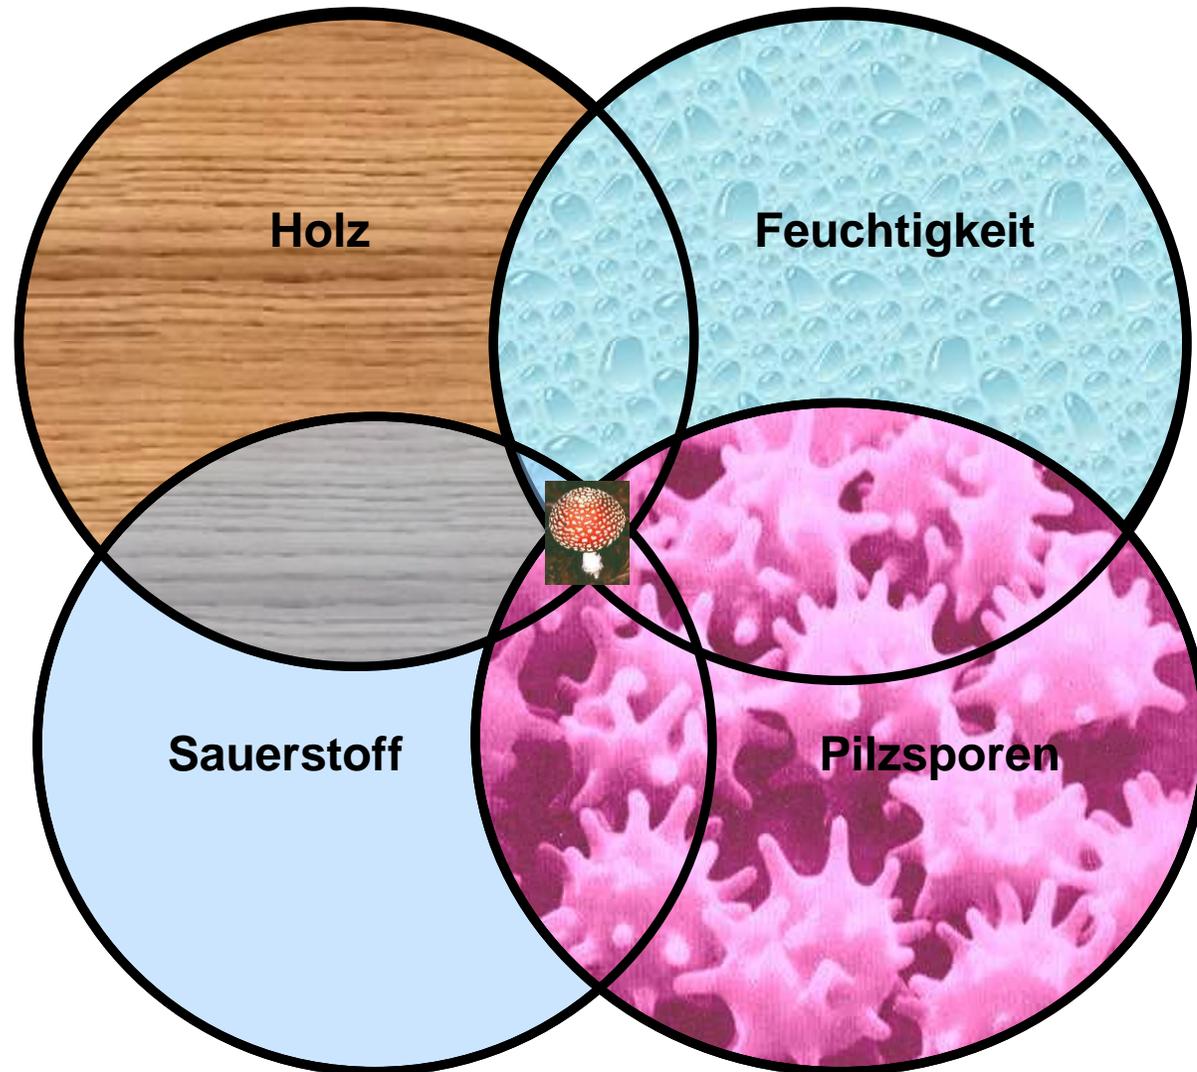
# Konstruktiver Holzschutz

- Wasser fernhalten
- Wasser rasch ableiten
- Wasserfallen vermeiden

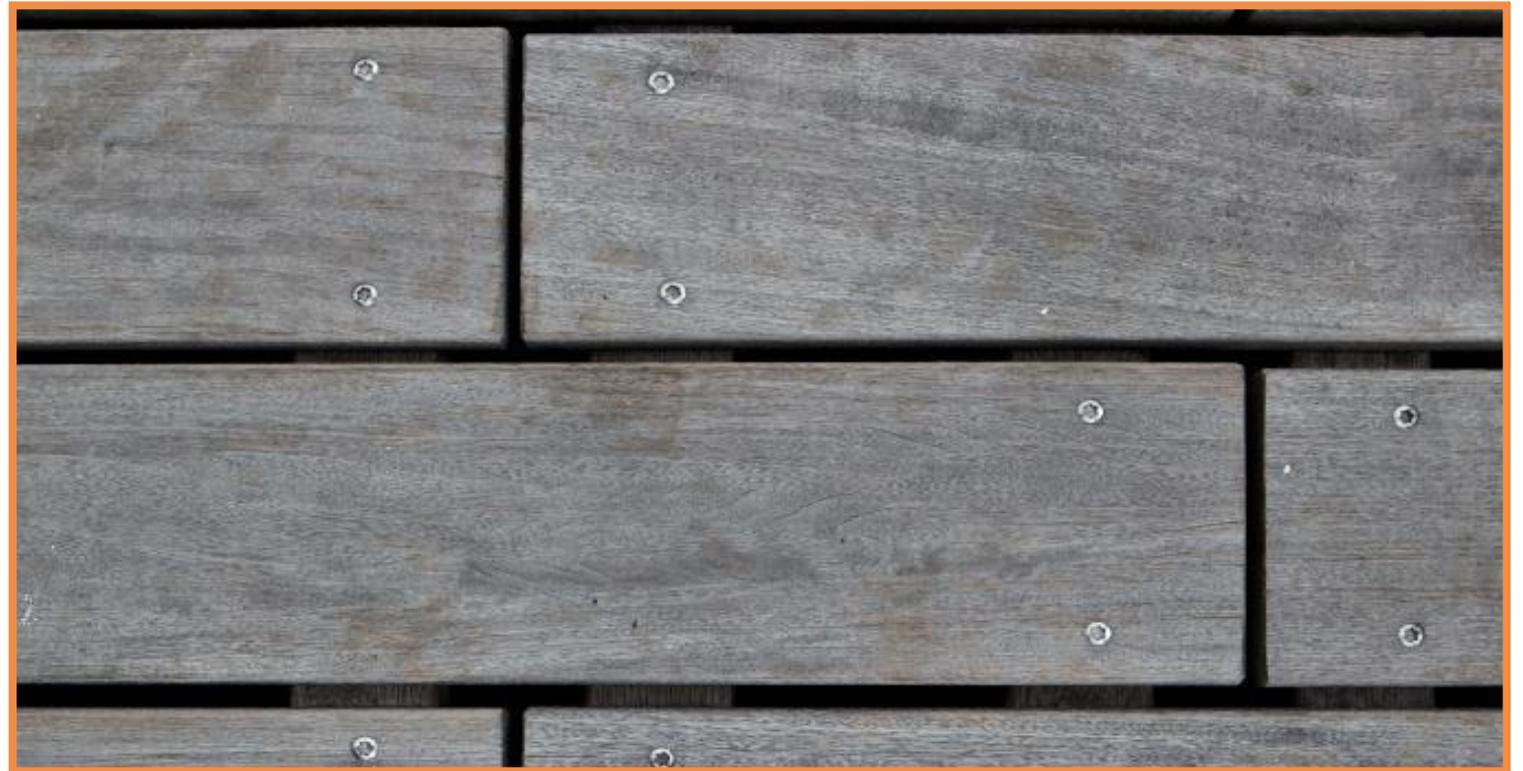
# Konstruktion Terrasse

Grundregeln der richtigen Ausführung

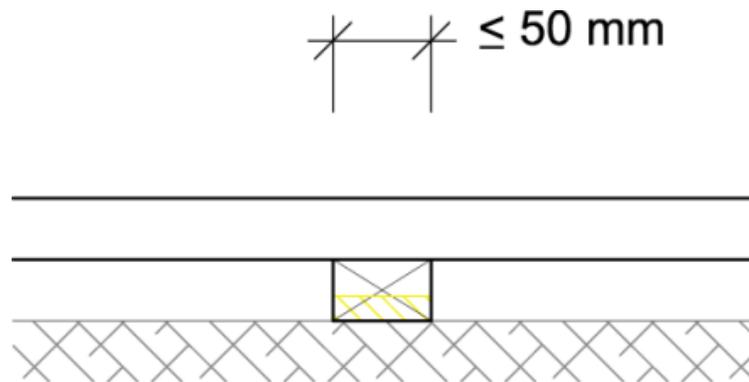
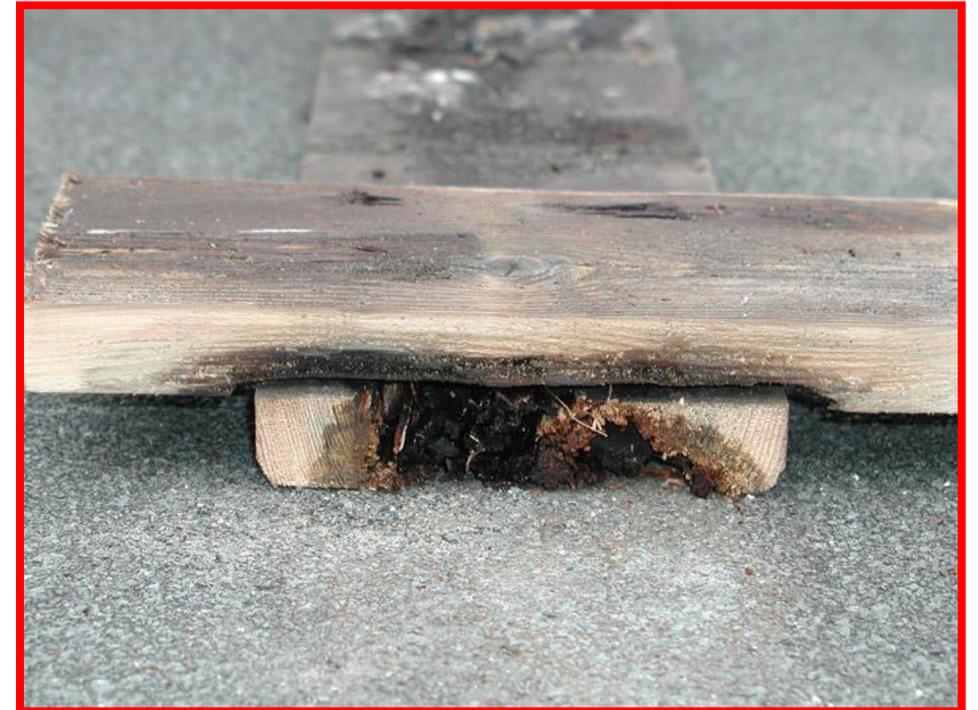
# Kontaktflächen begrenzen

- Holz-auf-Holz-Kontaktflächen begrenzen
  - maximal  $b \leq 50 \text{ mm}$  und  $l \leq 150 \text{ mm}$
- Lattenrost

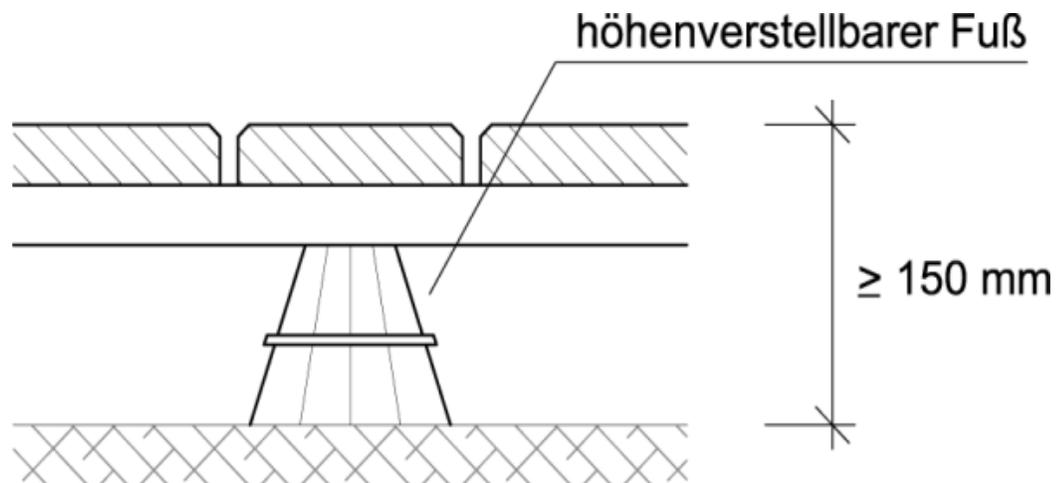
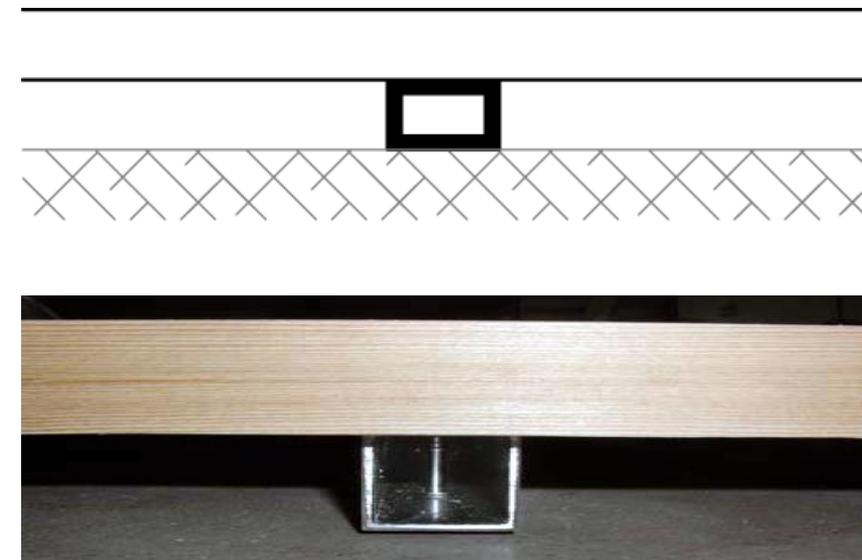
# Aufbauhöhe/Durchlüftung

- mindestens 15 cm Aufbauhöhe bei Holz-UK
- Stirnseitiger Abschluss mit mind. 50 % Belüftungsquerschnitt
- bei weniger Aufbauhöhe und/oder schlechter Durchlüftung → Holzbelag auf Alu

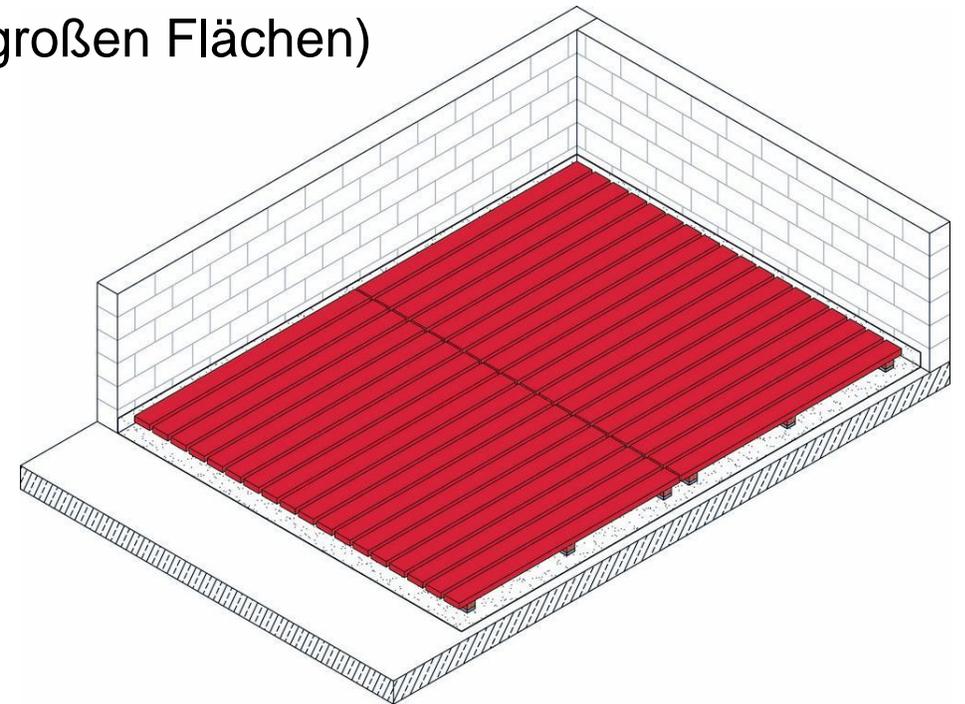
# Gefälle

- Mindestgefälle der wasserführenden Fläche von 2% bei Lattenrost auf flächigem Untergrund
  - Wasserablafrichtung beachten
  - Wasserablauf auf Dauer sicherstellen → Reinigung
  - Höhe in der Planung berücksichtigen (besonders bei großen Flächen)
- Belag mit Fugen
  - kein Gefälle der Bretter erforderlich

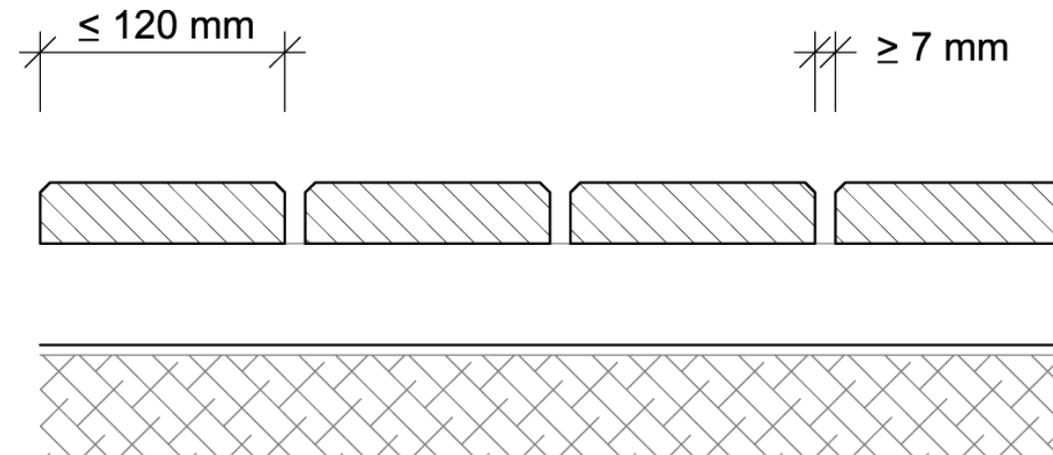
# Fugen einplanen

- Fugen zwischen den Brettern
- Fugen bei den Längsstößen
- Abstand zu umgebenden Bauteilen

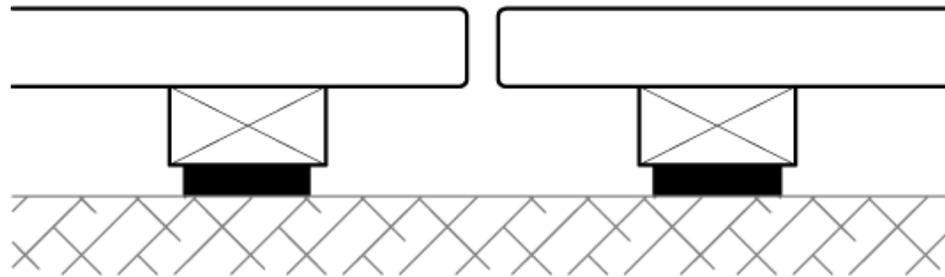
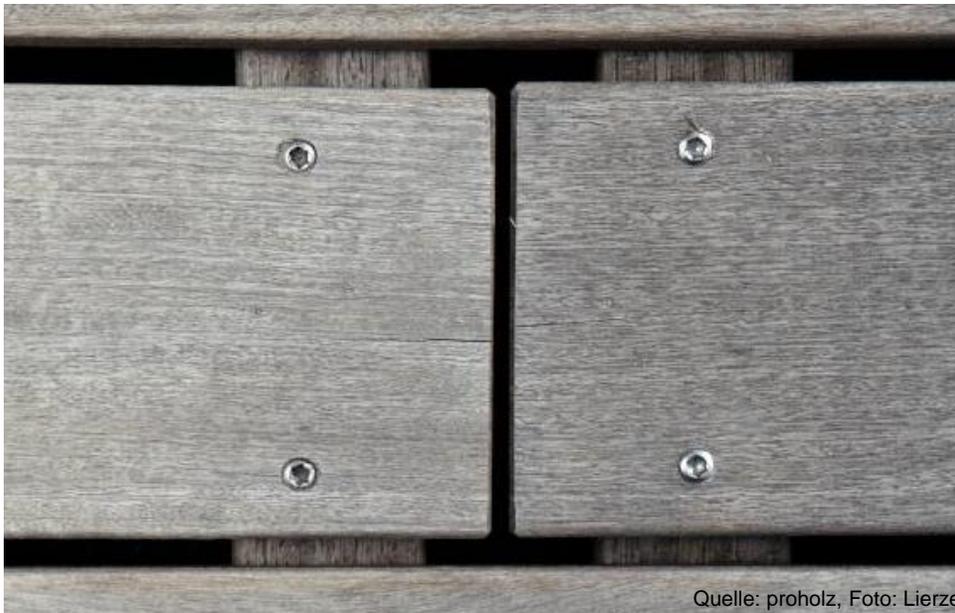
# Längsstoß

$\geq 7 \text{ mm}$

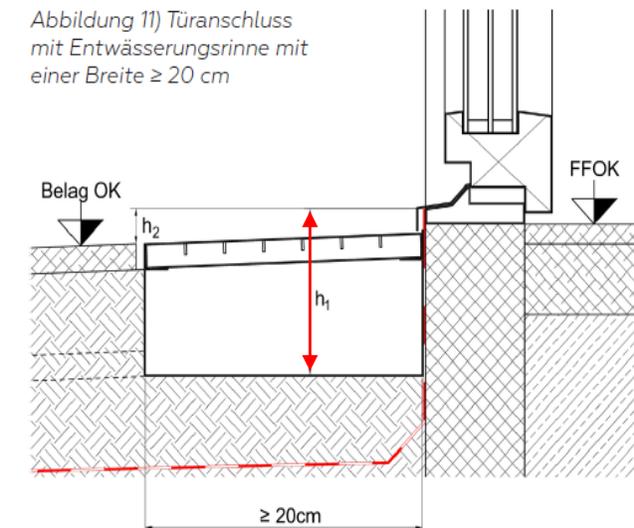
# Hochzugshöhen gemäß ÖNORM B 3691

- Anforderung Barrierefreiheit
- Herausforderung niedrige Schwelle
- In der Regel ist ein Vertiefter Einbau erforderlich!
- Aufbauhöhen nicht unterschätzen → Wärmedämmung, Abdichtung, Belag, Gefälle, Toleranzen

Lage des Anschlusses	Anforderung	Entwässerungsrinne	
		Ohne Entwässerungsrinne	Mit Entwässerungsrinne Breite $\geq 12$ cm      Breite $\geq 20$ cm
Ungeschützt (kein Vordach)	Regelfall	10 cm ( $h_1$ )	10 cm ( $h_1$ ) abzüglich 50% der Rinnentiefe, mind. 1 cm ( $h_2$ )      10 cm ( $h_1$ ) abzüglich 100% der Rinnentiefe, mind. 1 cm ( $h_2$ )
	Erhöhte Anforderung	15 cm ( $h_1$ )	15 cm ( $h_1$ ) abzüglich 50% der Rinnentiefe, mind. 3 cm ( $h_2$ )      15 cm ( $h_1$ ) abzüglich 100% der Rinnentiefe, mind. 3 cm ( $h_2$ )

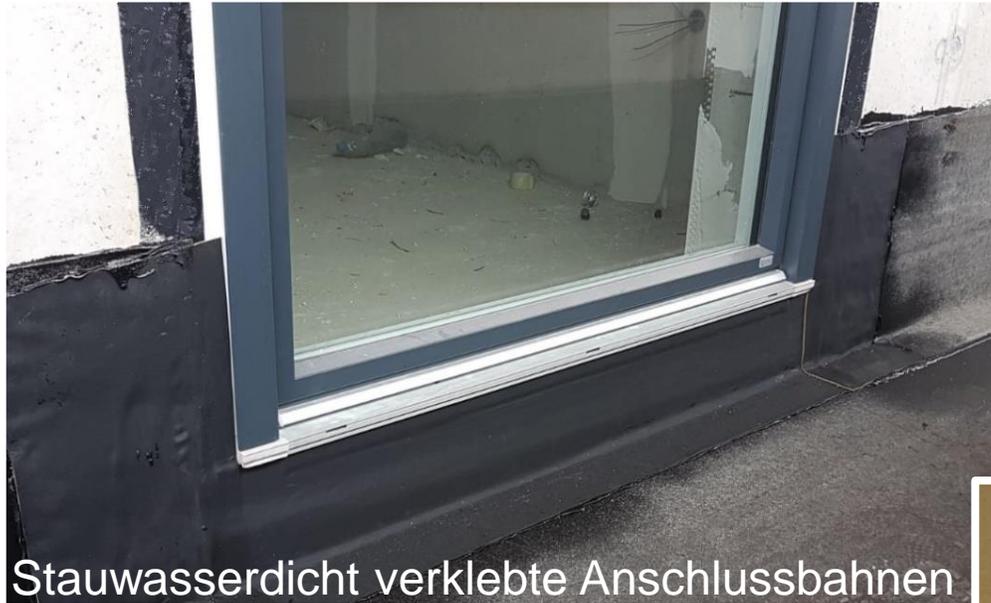
Stauwasserdicht verklebte Anschlussbahnen

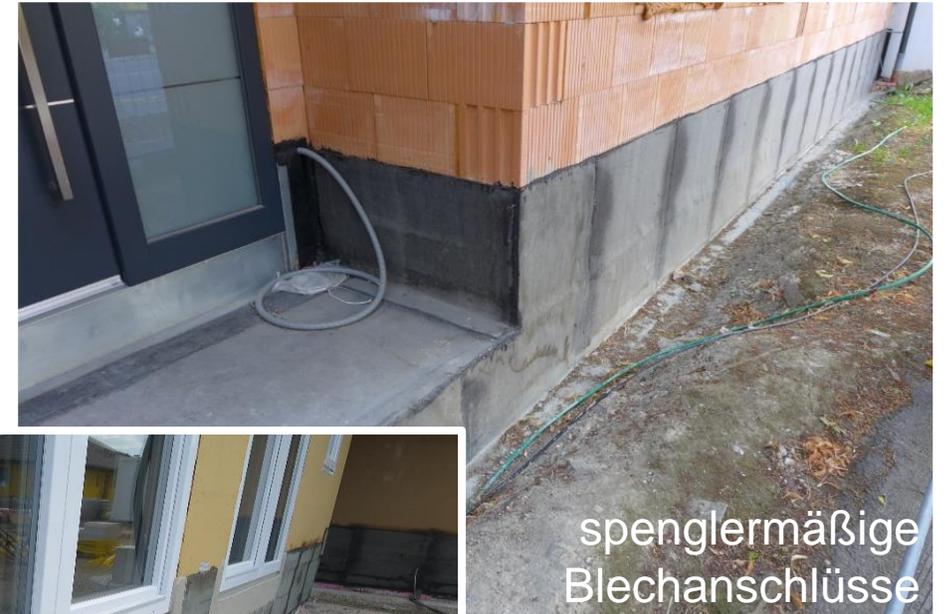
spenglermäßige  
Blechanschlüsse

In der Regel nicht  
stauwasserdicht  
→ kein vertiefter  
Einbau möglich!

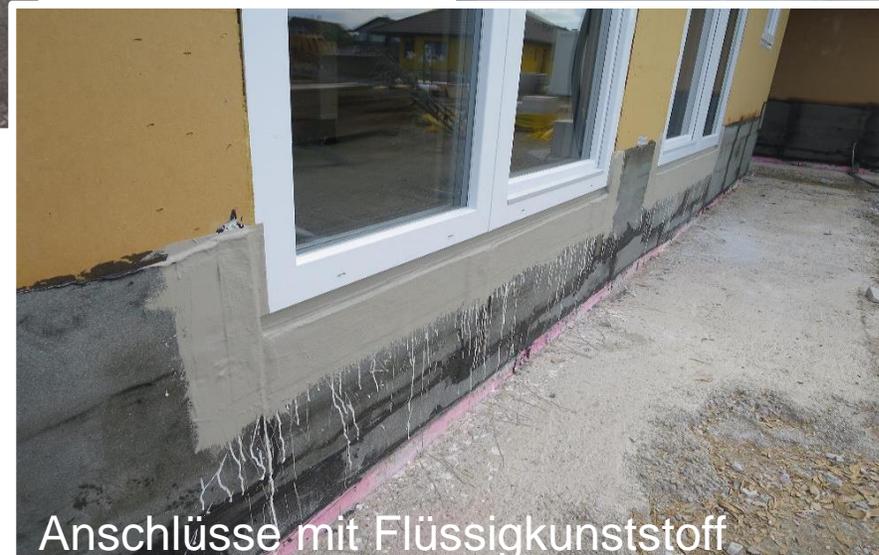
Anschlüsse mit Flüssigkunststoff

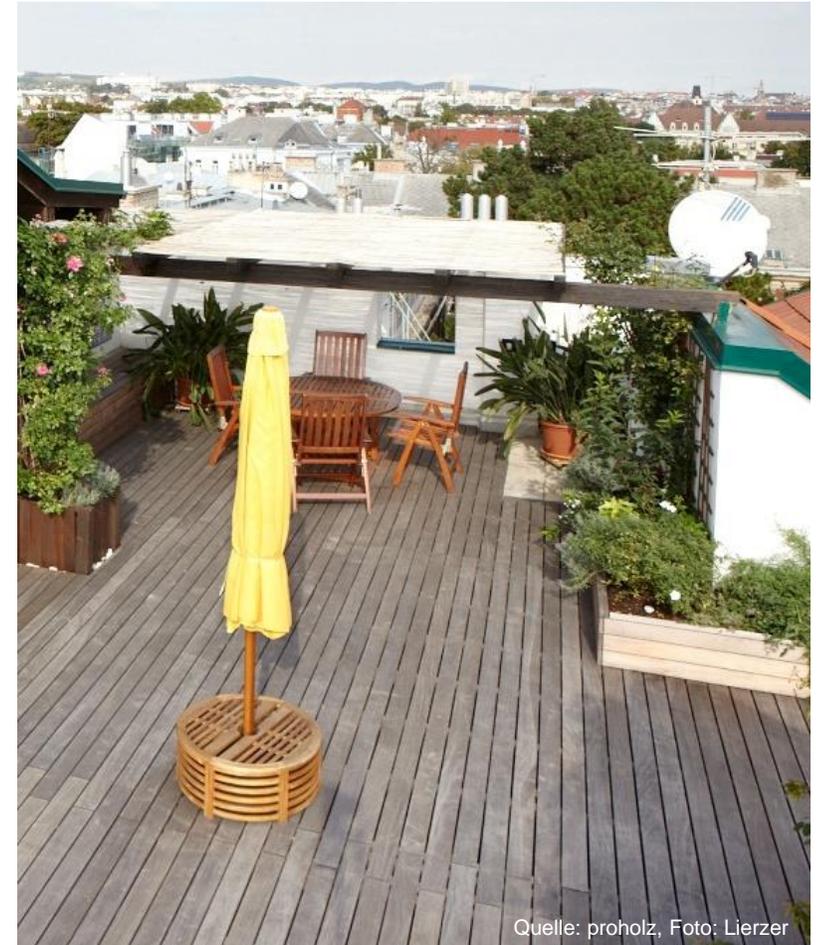
# Brandschutz

- Keine Anforderungen an das Brandverhalten gemäß OIB-Richtlinie 2, ausgenommen Fluchtwege!
- Fluchtwege in GK 4 mind.  $C_{fl}$  oder Laubhölzer wie z.B. Eiche Mindestdicke 15 mm
- Erläuterungen zur OIB-Richtlinie 2 der MA 37
  - Lattenroste auf Flachdächern (Dachterrassen) grundsätzlich möglich
  - GK 4 und 5
    - mind. 5 cm dicke Kiesschicht oder gleichwertig
    - oder auf Dämmstoffen der Brandklasse mind. A2 und Dachabdichtungen der Brandklasse mind.  $B_{ROOF}(t1)$

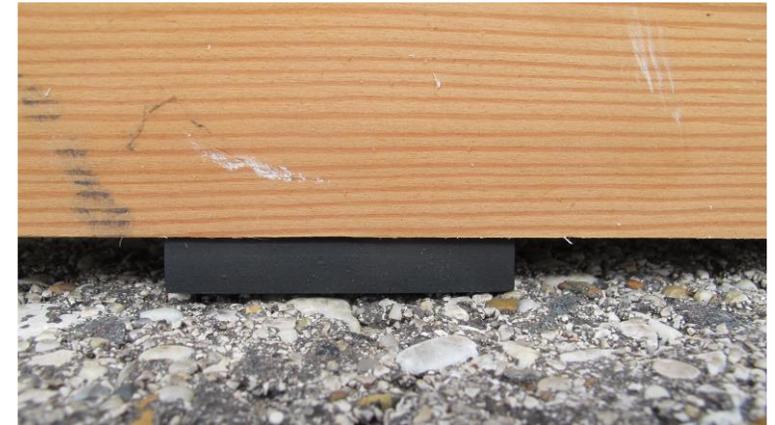
# Schallschutz

- Trittschallschutz
  - Auflagerung auf Dämmstoff bzw. Kies
  - Entkoppelung
  - Lastabtragung!

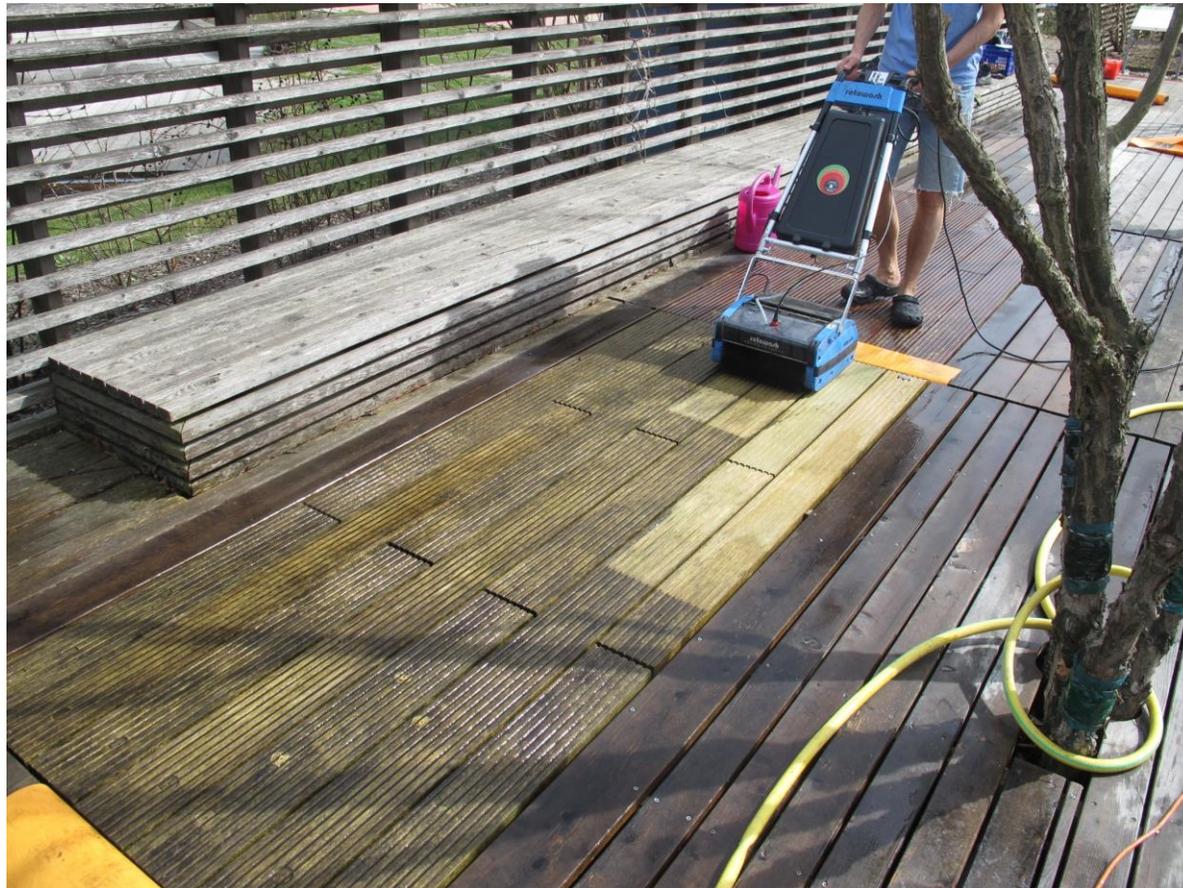
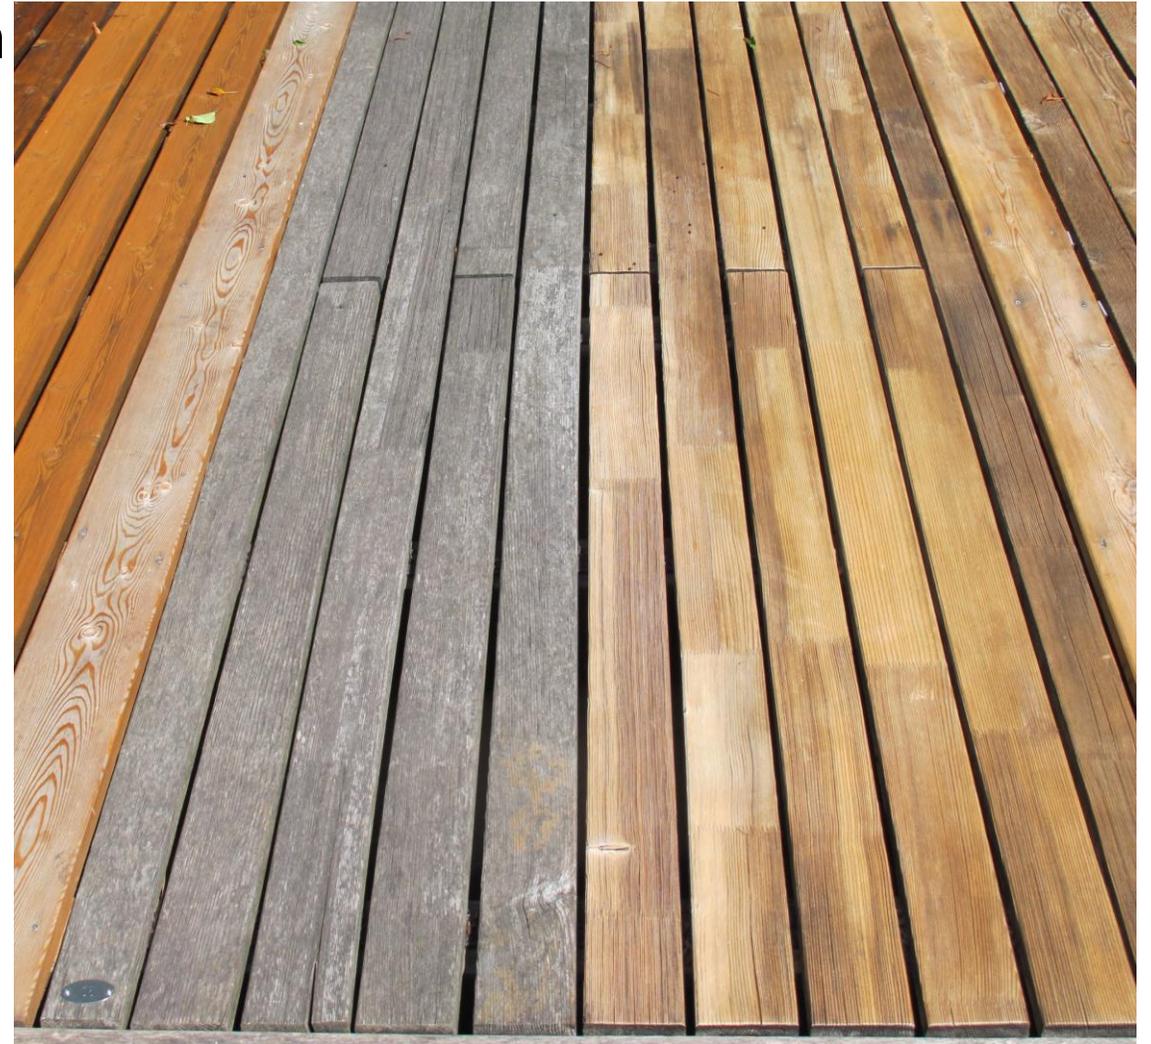
# Reinigung (Optik)

- Bürstmaschine mit gegenläufigen Rollen

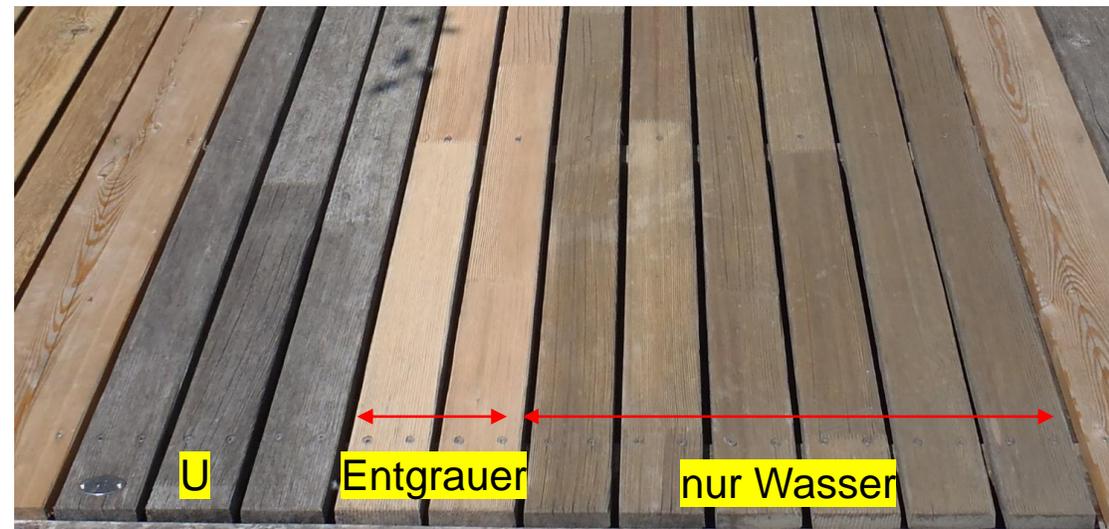
# Reinigung (Optik)

- Wartung/Reinigung ca. alle 2 Jahre empfohlen, vorzugsweise im Frühjahr
- große Flächen vorzugsweise mit einer Walzen-Bürstmaschine (in Längsrichtung)
- kleine Flächen auch mit Wasser und Handbürste zu reinigen
- (Hochdruckreiniger, wenn dann nur mit Flachstrahl mit 30 cm Abstand)
- Entgrauer (Oxalsäure und Ähnliches) bringen kurz- bis mittelfristig eine deutliche Aufhellung
